Elolyckor 2014

Rapport

Redovisning av statistik uttagen från Elsäkerhetsverkets databas.

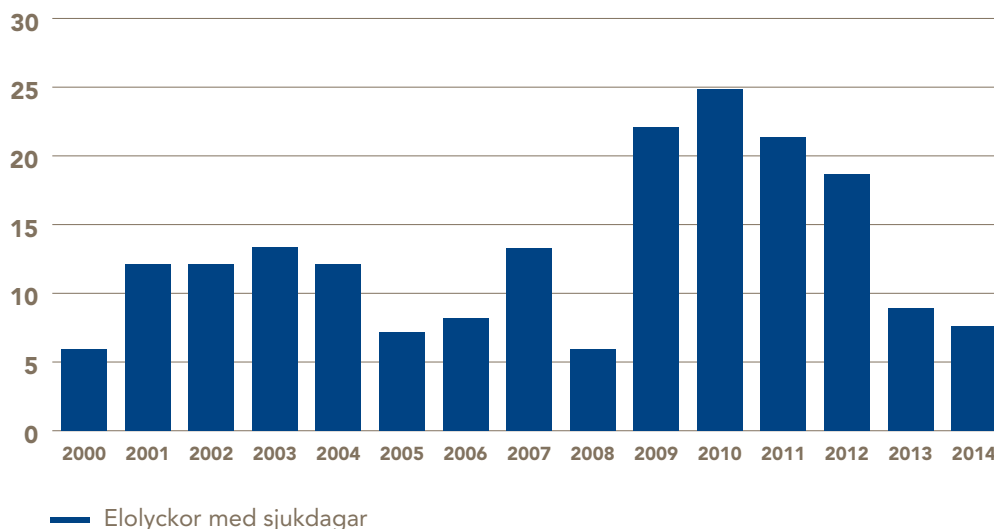
Figur 16 Lekmän i arbete, antal elolyckor som medfört sjukdagar inom verksamheten offentlig förvaltning, hälso- och sjukvård 2000 – 2014.

Elolyckorna som drabbat lekmän i arbete inom offentlig förvaltning, hälso- och sjukvård och som har medfört sjukdagar har under 2014 minskat något sedan 2013. Orsakerna till elolyckorna är jämt fördelade mellan skadade anslutningssladdar, trasiga bruksföremål, skadad fast installation samt att spänningen inte har brutits.

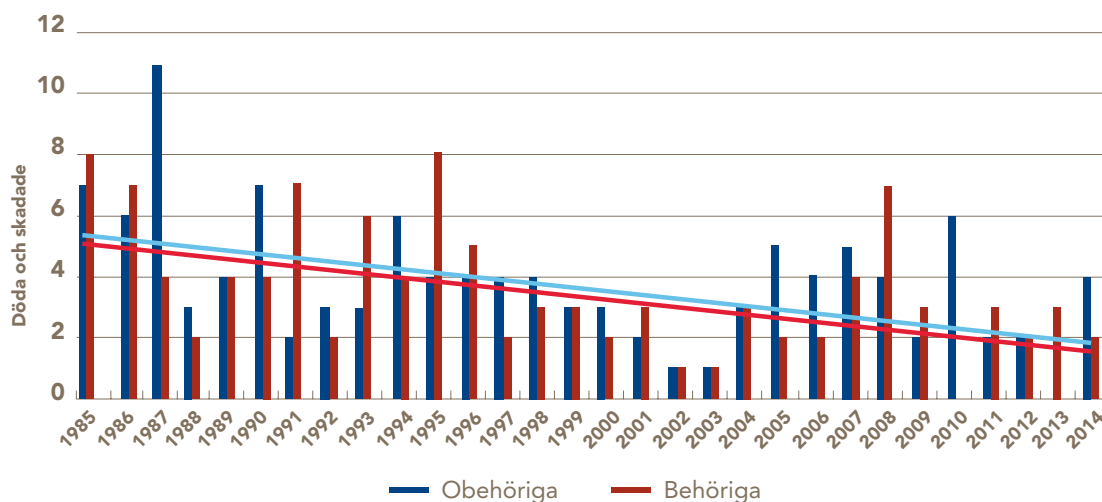
Bild 1: Trenden för elolyckor i Trafikverkets järnvägsanläggningar har under flera år varit sjunkande både för entreprenörer och privatpersoner. Trafikverket har ett samarbete med Föreningen Sveriges Järnvägsentreprenörer där vi bland annat gemensamt tar fram nya regler för arbete i våra elanläggningar. Siffrorna inkluderar inte övriga spårinnehavare såsom SL med flera.

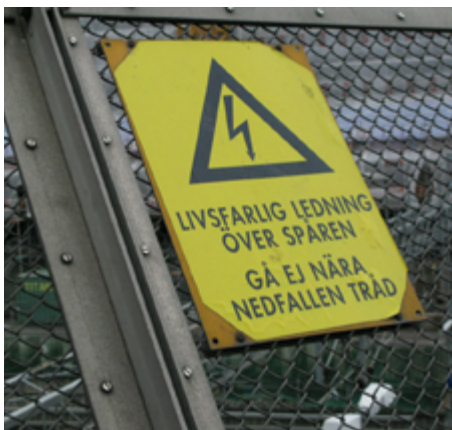
Bild 5: Varningsskylt livsfarlig ledning

Enligt järnvägslagen är det förbjudet att beträda spårområde för obehöriga. Att obehöriga be-
finner sig i spårområdet, så kallat spårspring, är ett av de stora problemen inom järnvägen. Tra-
fikverket genomför ett flertal säkerhetsåtgärder för att minimera detta problem. Vi kameraöver-
vakar, patrullerar, bygger om stationsområden, sätter upp staket, röjer buskage och träd för att
förbättra sikten, sätter upp varningsskyltar.

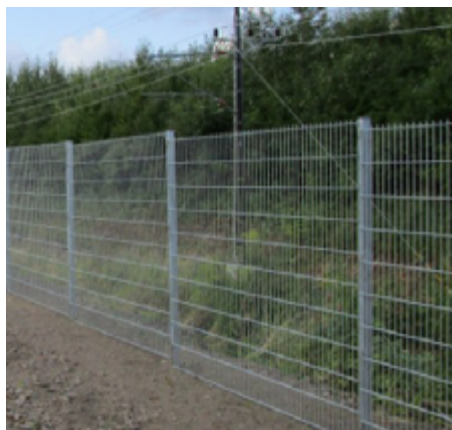
Bild 6: Panelstängsel längs järnvägslinje

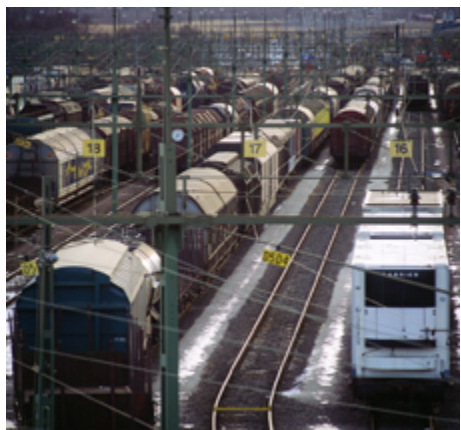
Bild 7: Godsvagnar på Borlänge godsbangård

Mellan 2012 och 2014 genomförde Trafikverket säkerhetshöjande åtgärder på sju prioriterade
rangerbangårdar. Rangerbangårdarna är väl belysta, ordentligt skyddade och inte tillgängliga
för allmänheten. Borlänge, Malmö, Helsingborg, Sävenäs, Hallsberg, Gävle och Trelleborg fick
stängsel, grindar och övervakningskameror för att skapa en säker arbetsmiljö för personalen
och för att förhindra att obehöriga vistas på bangården.

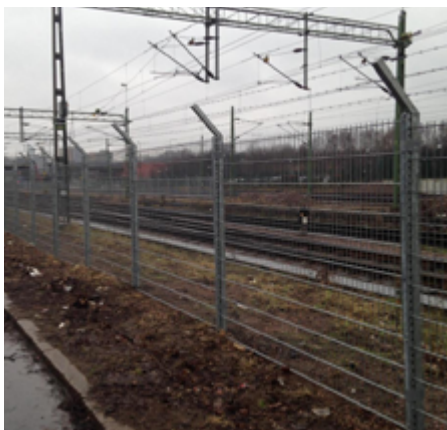
Bild 8: Stängsel på projektet Säkra bangårdar

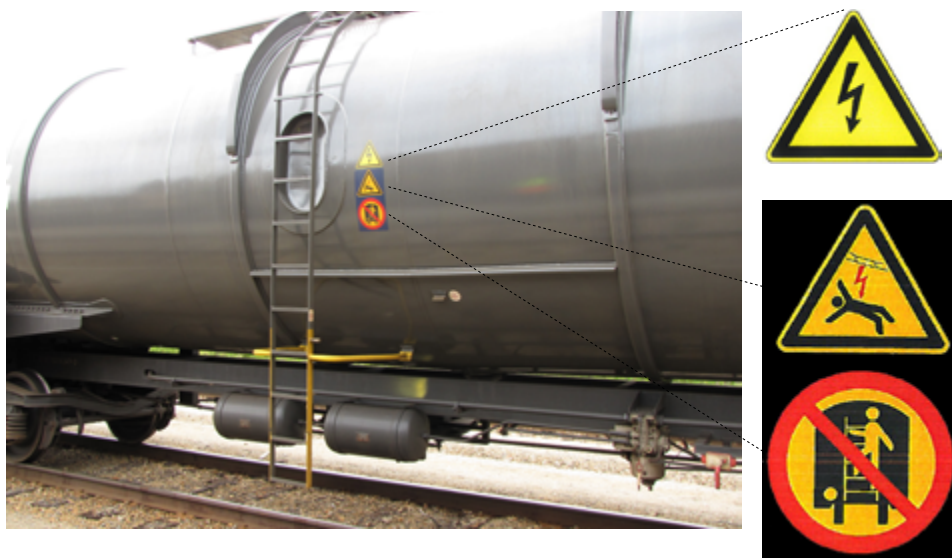
Bild 10: Tankvagn med stege och exempel på varningsskyltning (bild 11, 12)

Godkända järnvägsfordon som idag trafikerar Trafikverkets järnvägar kommer att fortsätta göra det i nuvarande utförande. Nya, moderniserade eller ombyggda järnvägsfordon godkänns mot krav i Teknisk specifikation för driftkompatibilitet (TSD). I TSD finns inget krav om att motverka klättring på godsvagnar genom dess utformning, till exempel krav på klättringsskydd på stegar. TSD tas fram och revideras av Europeiska järnvägsbyrån (ERA), i samarbete med den europeiska järnvägssektorn och beslutas av EU-kommissionen. Trafikverket har lyft frågan på europeisk nivå.
