Elolyckor på järnväg

Redovisning av regeringsuppdrag

ELSÄKERHETSVERKET
Augusti 2011

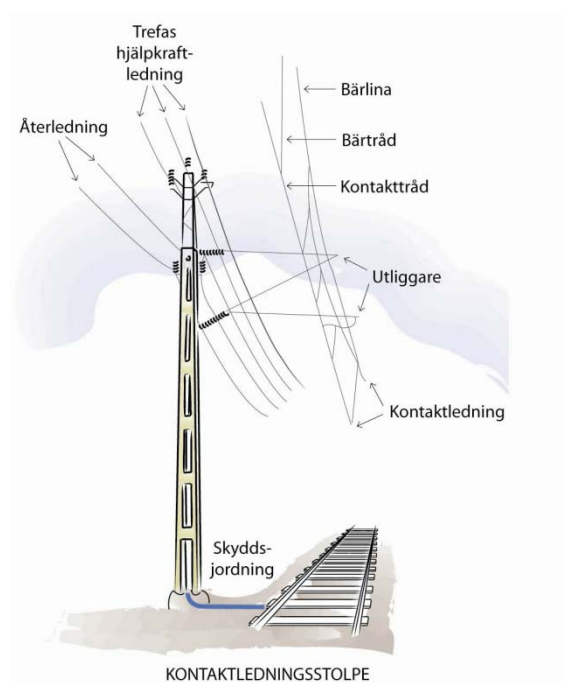
För att köra järnvägsfordon på en elektrifierad järnväg finns kontaktledningar i luften. De har kontakt med tåget via en strömvtagare.

Kontaktledningen består av en kontaktråd med bärlina och bärtrådar. Kontaktledningens normalhöjd över spåret är 5,5 meter. Detta kan variera upp eller ner med en halv meter vid broar, plankorsningar och industrispår. För att tåget ska kunna hålla en högre hastighet är det viktigt att höjden inte varierar så mycket. Det handlar alltså om små avvikelser från normalhöjden. Kontaktledningen dras i sicksack över spåret för att strömvtagaren på tåget inte ska nötas så mycket på samma ställe. I 7 kap. 2 § ELSÄK-FS 2008:1 står att minsta höjd över rälsen ska vara 5 meter, men att den kan minskas till 4,8 meter vid vägbroar, tunnlar och liknande.

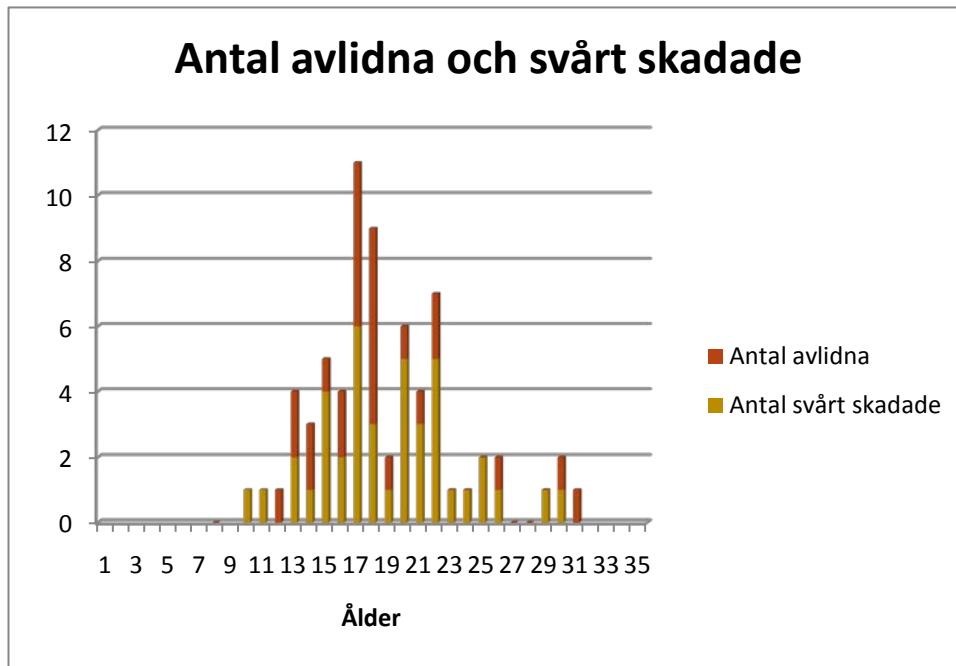
**Bild 1**

De som oftast drabbas av klätterolyckor är män under 30 år. Cirka 80 procent är mellan 13 och 22 år. Se bild 1.

När olyckan väl har skett verkar det vara en slump om den leder till dödsfall eller till svåra skador. Något mönster i olika olyckstyper har inte hittats. Drygt 65 procent av olyckorna har skett när personer har klättrat upp på en godsvagn, och av dessa har knappt hälften avlidit. Det gäller även för de olyckor som sker när personer klättrar upp på lok eller motorvagnar. Se bild 1.

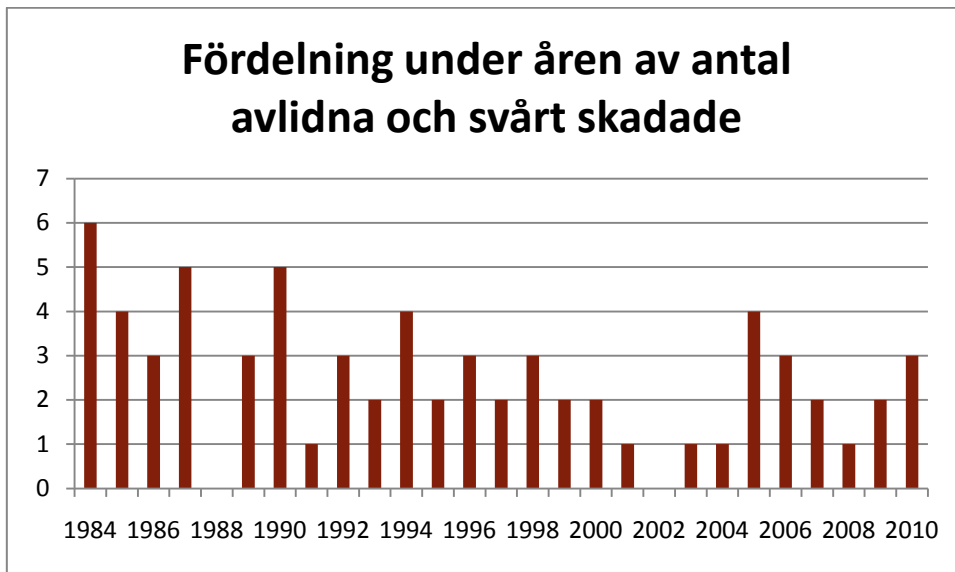
Bild 2

Antalet klätterolyckor varierar mellan 6 och 0 per år under perioden 1984–2010. Se bild 2. Något mönster som anger att en viss plats inom järnvägsanläggningen skulle vara mer utsatt än andra har inte framkommit. Vad gäller tidpunkten på dygnet inträffade endast 5 olyckor av 54⁴ mellan klockan 06.00 och 18.00. Olyckor på kvällen och natten mellan lördag och söndag är däremot klart överrepresenterade. Hälften av olyckorna sker på lördag eller söndag och då oftast på lördag kväll eller natt mot söndag. Fördelningen över året visar tydligt att de flesta olyckorna sker under sommarmånaderna. Se bild 3–4.
